UNIVERSIDADE DE LISBOA  
FACULDADE DE CIÊNCIAS  
DEPARTAMENTO DE GEOLOGIA

## **Dinâmica de sistemas praia-duna do litoral de Almada**

Daniela Rodrigues do Nascimento

**Mestrado em Geologia do Ambiente, Riscos Geológicos e Ordenamento do Território**

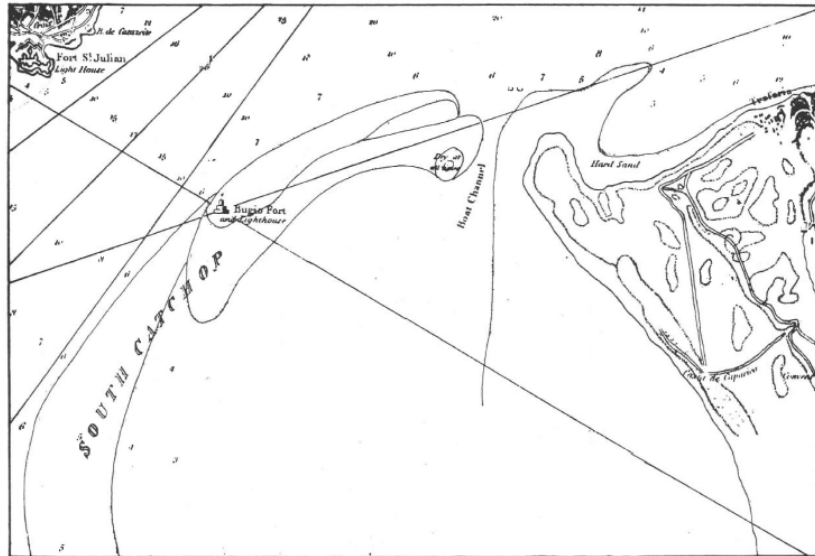
**Figura 2.11** - Mapa topográfico da embocadura do rio Tejo de 1810, de William Chapman. Fonte: Freire, 1989.

Com maior rigor, o “*Plan du Port de Lisbonne*” (Figura 2.10), elaborado por M. Belin, em 1756, tem representado um banco de areia paralelo à linha de costa e, entre este e a arriba fóssil, uma região húmida. Neste plano e também no mapa elaborado por William Chapman (Figura 2.11), em 1810, o areal da Trafaria encontrava-se separado do banco do Bugio por um canal estreito e pouco profundo. Chapman, neste mapa topográfico da embocadura do rio Tejo representou as dunas como manchas ovais, longitudinais e irregulares, principalmente na região a sul da povoação.

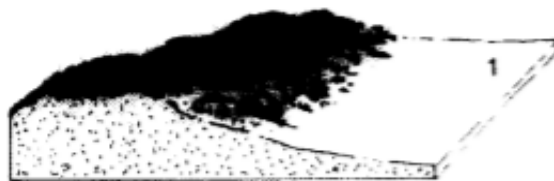
Figura 3.2 - Melhor estado de conservação - estado 1 de Hesp, 1988.

O estado 1 é caracterizado por dunas frontais muito bem vegetadas (>90% da superfície coberta por vegetação) e de cume estável (Figura 3.2). A elevada presença de vegetação limita a possibilidade de se desenvolverem formas erosivas como os *blowouts*. O seu perfil é ligeiramente assimétrico, onde a face barlavento exibe um declive suave e a face sotavento um declive mais acentuado. Apresentam-se lateralmente contínuas, com cristas normalmente bem estabelecidas devido à cobertura significativa de vegetação. A presença de escarpas é incomum, porém em situações de tempestade o espraio pode ocasionalmente atingir a duna, erodindo as areias mais finas ou contribuir para a perda de vegetação.

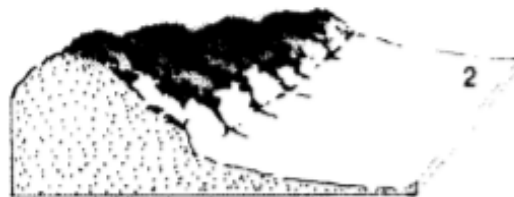
No estado 2 as dunas frontais apresentam uma morfologia semelhante ao primeiro, com exceção da percentagem de coberto vegetal, que é agora de 75-90% (Figura 3.3). Nestas dunas podem existir pequenas manchas vegetadas alternando com outras manchas de reduzida extensão (< 4 m<sup>2</sup>) sem vegetação. Nos locais onde a cobertura vegetal é mais baixa, ocorrem ocasionalmente corredores de deflação (*blowouts*), porém com pouca expressão e normalmente lineares.

A face barlavento é indicada como a zona de maior acreção, promovida pelo transporte sólido eólico da alta praia e das dunas embrionárias existentes para a face e crista da duna. Associados a episódio de galgamento, ocasionalmente são formadas escarpas pequenas principalmente no sopé da face barlavento. Estas escarpas, pouco frequentes, permanecem estáveis e com envergadura de acordo com a altura da crista e a velocidade do vento. Assim, a alternância de episódios de crescimento e erosão favorece valores elevados de acreção na face barlavento, embora intermitentes. A face sotavento também apresenta sintomas de acreção significativa, onde o transporte de areia ocorre da face barlavento para o interior.

Figura 3.3 - Estado de conservação 2 do Hesp, 1988.

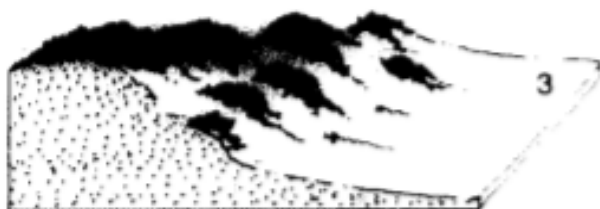
As dunas frontais mais comuns são representadas pelo estado 3, onde tipicamente a superfície passa lateralmente de vegetada para não vegetada (Figura 3.4). Apresentam cristas irregulares e cumes (cristas) discretos, configurando uma morfologia amontoada, designada na literatura anglo-saxónica por *hummocky*. Neste estado a percentagem de solo coberta por vegetação varia entre os 45 e os 75%.

A presença de *blowouts* já se faz sentir, sendo maioritariamente dispersos e de dimensão pequena a moderada (com largura <10 m a 30-40 m no máximo). A face barlavento exhibe-se mais côncava e a sotavento mais íngreme. Em relação às escarpas, estas são mais comuns e contribuem para a perda significativa de vegetação e/ou sedimentos.

**Figura 3.4** - Estado de conservação 3, o mais comum das dunas frontais (Hesp, 1988).

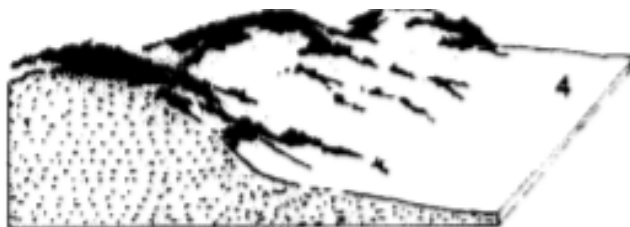
**Figura 3.5** - Dunas frontais com presença de *blowouts*, caracterizadas como o quarto estado de conservação de Hesp, 1988.

No estado 4 (Figura 3.5) as dunas frontais apresentam escalas de ambientes deposicionais e erosivos maiores, sendo caracterizadas pela presença de *blowouts* de escala moderada a larga, frequentemente côncavos e com paredes escarpadas. A vegetação cobre cerca de 20-45% da superfície que apresenta grande variabilidade topográfica, isto é, existem diversos cumes intercalados por depressões profundas, por vezes vegetadas. A face barlavento é frequentemente menos vegetada e geralmente côncava, sendo o potencial de transporte realizado no sentido da face sotavento. As cristas das dunas são assimétricas e tendencialmente pouco marcadas devido à expressão pouco significativa de coberto vegetal.

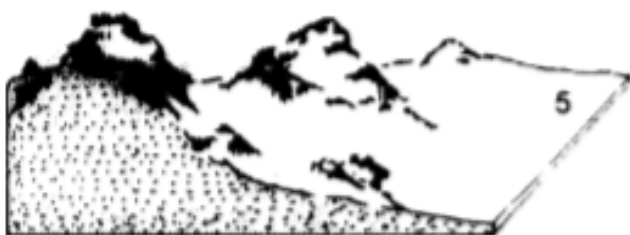
**Figura 3.6** - Pior estado de conservação das dunas frontais – estado 5 (Hesp, 1988).

O estado 5 corresponde ao estado de máxima degradação do edifício eólico, pela remobilização de sedimentos induzida pela ação do vento e das ondas, caracterizado por discretos montículos de areia, isolados, geralmente com pouca vegetação remanescente. Os *blowouts* coalescem por erosão lateral e dependem essencialmente do tipo e quantidade de vegetação dominante (<20%) (Figura 3.6).

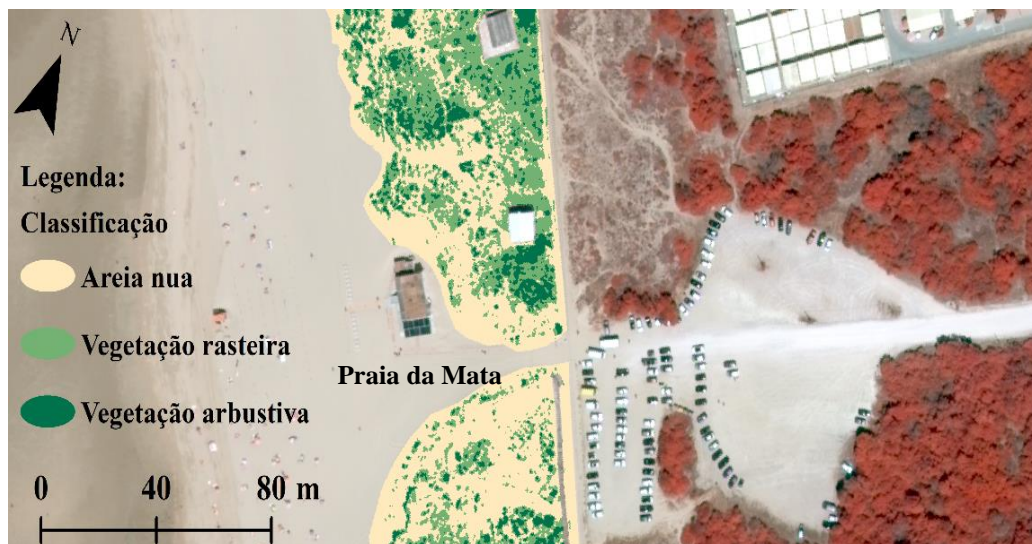
Figura 4.4 - Classificação do cordão dunar frontal sobre o mosaico de 2018 com o realce da vegetação na duna da praia da Mata.

Para classificar a vegetação foram criadas de forma automática 10 classes através do classificador não assistido: *Iso cluster unsupervised classification*. O *software* classifica cada *píxel* de acordo com a cor numa escala de 1 a 10. Após análise criteriosa de cada classe, estas foram reclassificadas e reagrupadas em três categorias fundamentais, representando elementos da superfície ocupados por coberto vegetal rasteiro (herbáceo), arbustivo, e em oposição, superfície desprovida de vegetação (Figura 4.4).

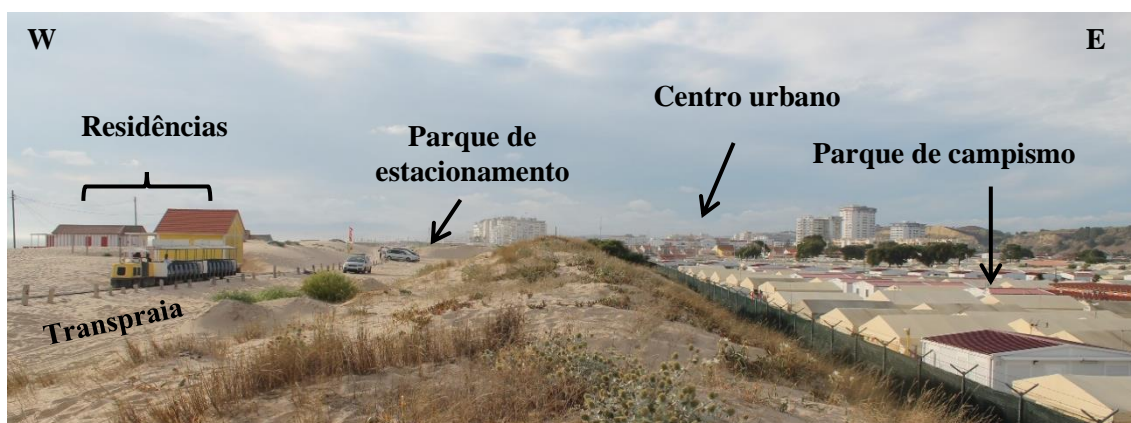
**Figura 5.7** - Duna secundária da praia da Saúde, com destaque para as principais origens de atividade antrópica. Imagem de 6 de Agosto de 2019.

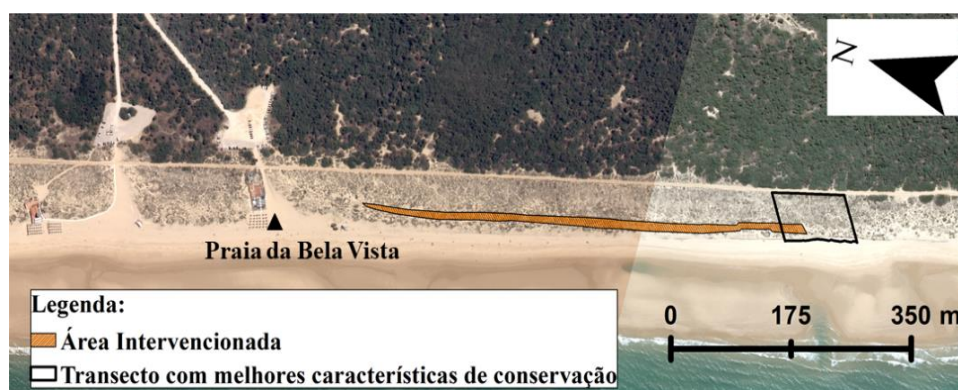
No interior do troço C, mais concretamente a 100 m a partir da praia da Bela Vista até cerca de 710 m a sul, identificaram-se alguns alinhamentos nas fotografias aéreas que foram interpretados como vestígios de paliçadas de retenção eólica (Figura 5.10). Esta interpretação foi confirmada pela observação e análise de fotografias aéreas e imagens satélite, podendo concluir-se que foram colocadas entre 1995 e 2001, desconhecendo-se a data exata bem como a entidade responsável e o motivo da sua colocação. Têm vindo a mostrar-se eficazes, uma vez que se encontram quase integralmente soterradas.

Figura 5.10 - Localização da zona intervencionada a sul da praia da Bela Vista, com o segmento com melhores características de conservação apresenta (polígono a preto).

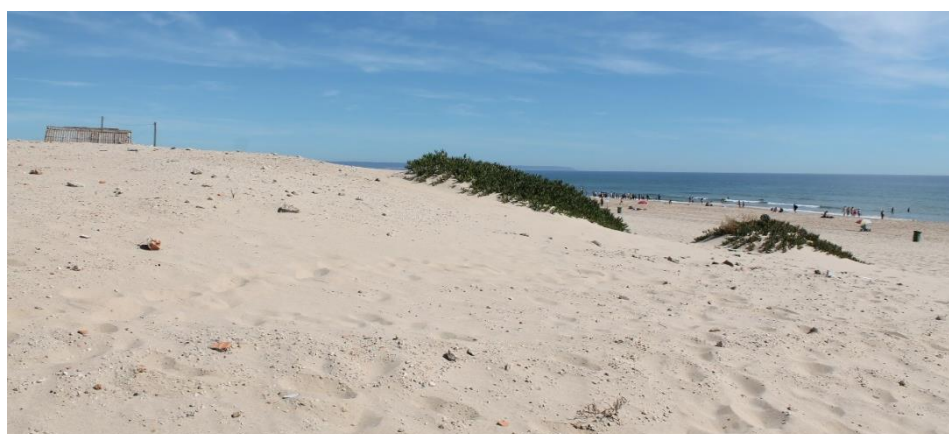
**Figura 5.13** - Duna entre a Nova Praia e a da Saúde, com destaque para o entulho sobre a duna e a presença de vegetação exótica – Chorão-da-praia (22 de junho de 2019).

Na Nova Praia, o cardo-marítimo (*Eryngium maritimum*) é a espécie dominante (Figura 5.12). O facto da sua estrutura conter espinhos pode justificar esta dominância, sendo o pisoteio menos frequente em comparação com elementos de superfície dunar colonizados por outras espécies. Pontualmente, ocorre *Cyperus capitatus*, *Pancratium maritimum* e a espécie exótica *Carpobrotus edulis* (chorão-da-praia) (Figura 5.13).

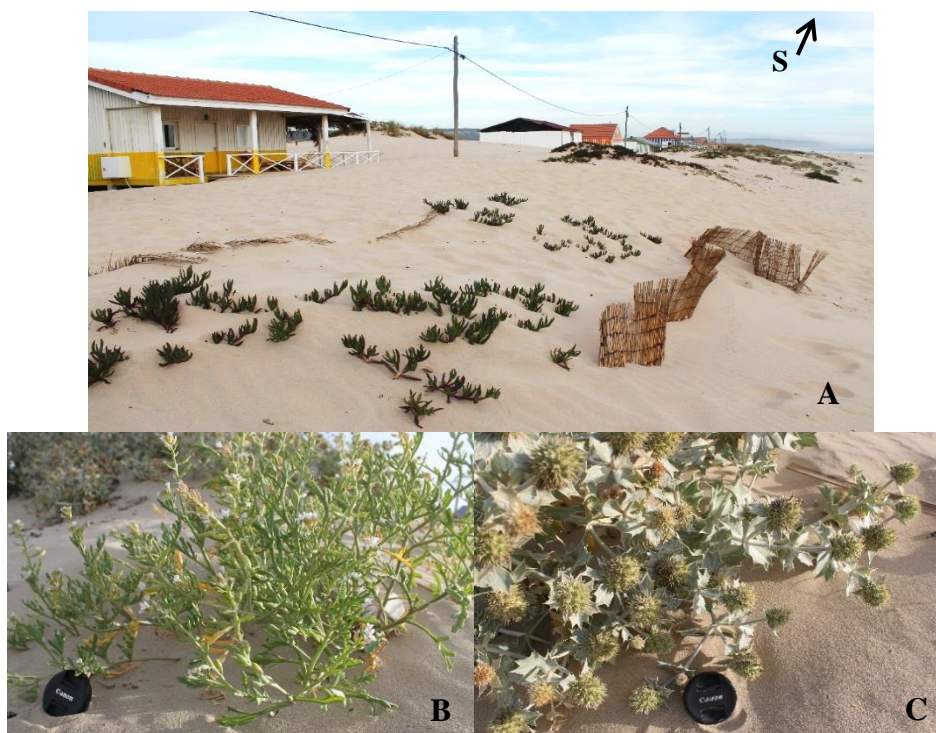
**Figura 5.14** - Duna da praia da Saúde (6 de agosto de 2019). **A** – Chorão-da-praia; **B**- Eruca-marítima; **C** – Cardo-marítimo.

Na praia da Saúde, a ação antrópica é ainda bastante marcada pela proximidade ao parque de campismo, como também pelas diversas construções sobre o cordão dunar frontal. As espécies são sobretudo exóticas (chorão-da-praia), com presença limitada de *Eryngium maritimum* e *Cakile maritima* (Eruca-marítima) (Figura 5.14).

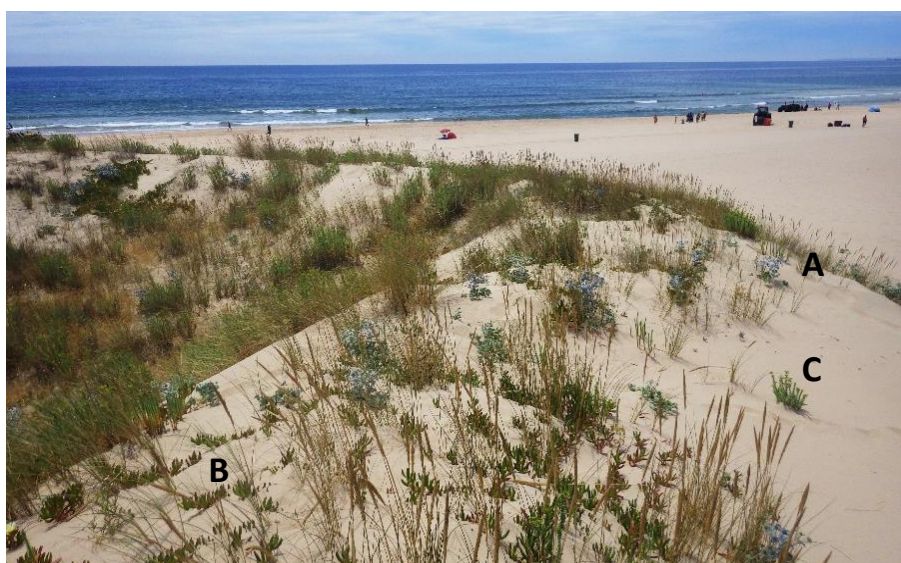
**Figura 5.15** - Crista da duna frontal da praia da Mata (17 de julho de 2019 – Ana Bastos). **A** – Cardo-marítimo; **B** – Chorão-da-praia; **C** – Morganheira-das-areias.

Para sul desta praia, a ocupação e variedade de espécies vegetativas aumenta, em relação com o afastamento ao centro urbano. Na praia da Mata, *Ammophila arenaria*, *Elymus farctus* e *Eryngium maritimum* são as espécies dominantes (Figura 5.15), mas acompanhadas de outras espécies, como *Malcolmia littorea* (goivo das areias) (em grande número), e *Euphorbia paralias* (Morganheira-das-areias). Com menor expressão ocorrem também *Cakile maritima*, *Pancratium maritimum*, *Cyperus capitatus* e *Hedypnois arenaria* (Figura 5.16).

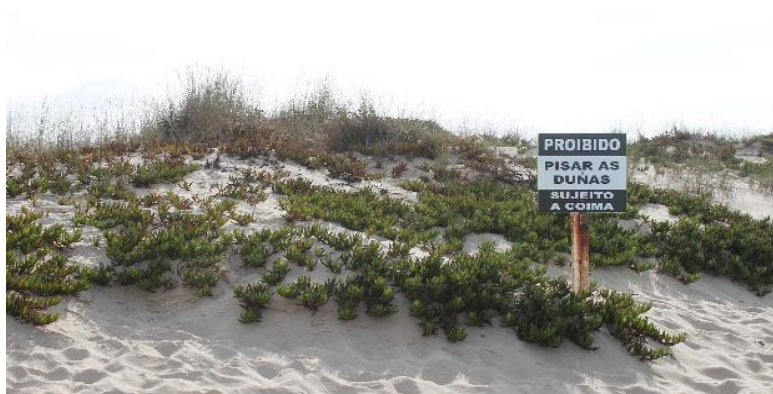
**Figura 5.17** - Duna frontal da praia da Rainha, colonizada por espécies exóticas – neste caso – Chorão-da-praia.

Para sul, na praia da Rainha, a presença de espécies exóticas ainda é considerável, tanto na base do cordão dunar frontal como na duna secundária (Figura 5.17). A percentagem de estorno e feno-das-areias aumenta, assim como a de outras espécies como *Euphorbia paralias*; surge aqui também *Calystegia soldanella* (couve marinha) (Figura 5.18).

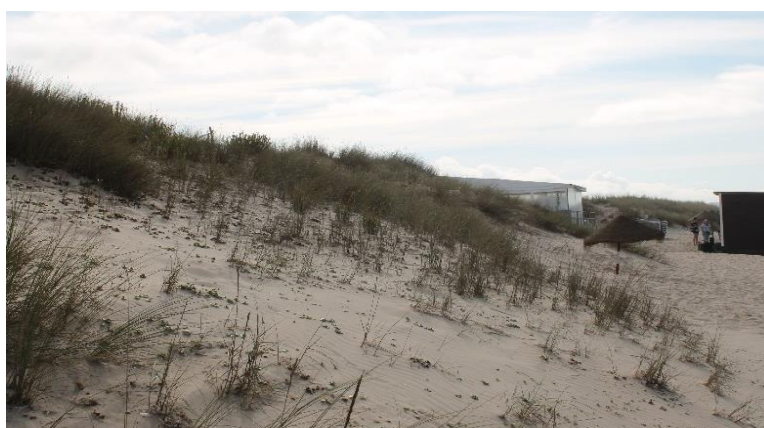
**Figura 5.18** - Duna embrionária da praia da Rainha, com feno-das-areias e couve marinha.

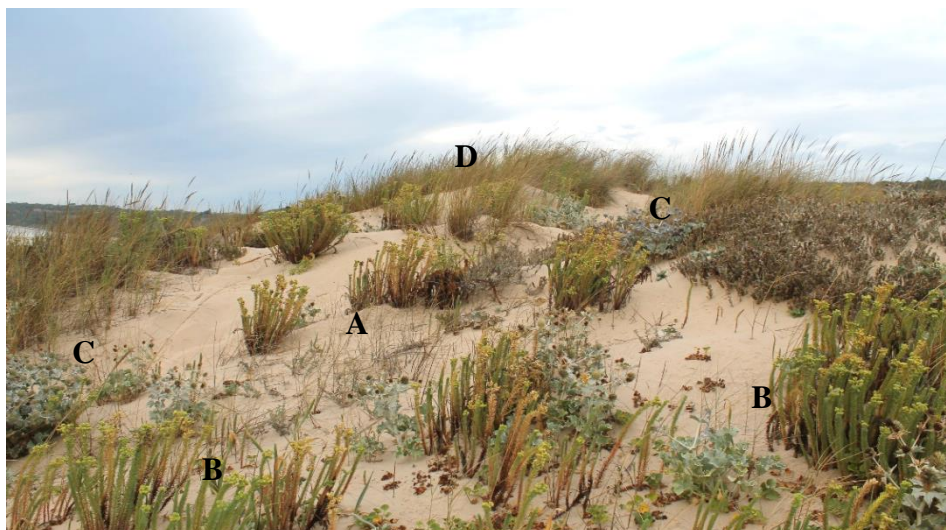
**Figura 5.19** - Duna da praia da Bela Vista. A – Feno das areias; B - Morganheira-das-praias; C – Cardo-marítimo; D – Estorno.

Na praia da Bela Vista, espécies como *Euphorbia paralias* e *Pancratium maritimum* aumentam significativamente (Figura 5.19). A presença de feno-das-areias e *Eryngium maritimum* é superior, principalmente nas zonas em recuperação e na duna embrionária. *Otanthus maritimus* (Figura 5.21), *Artemisia crithmifolia* (Figura 5.20), *Sedum sediforme* (erva-pioneira) e *Helichrysum italicum* var. *picardii* (perpétua-das-areias) colonizam o espaço dunar, sendo mais frequentes na crista e no tardo da duna.

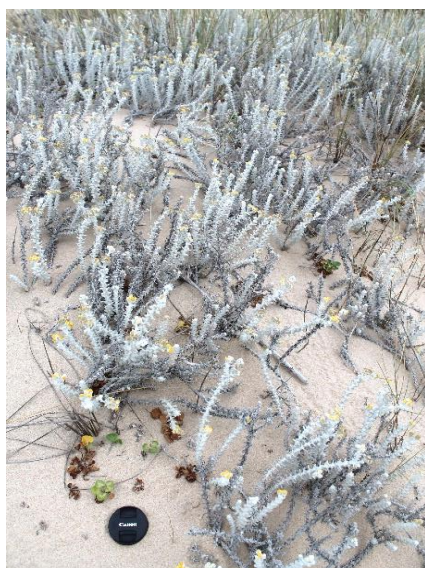
**Figura 5.21** - Mancha de cordeiros-da-praia na duna da praia da Bela Vista.

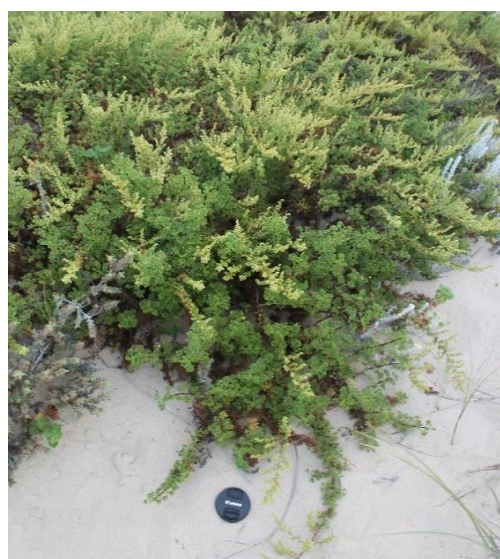
**Figura 5.20** - Exemplo de Erva-lombrigueira na duna da praia da Bela Vista.

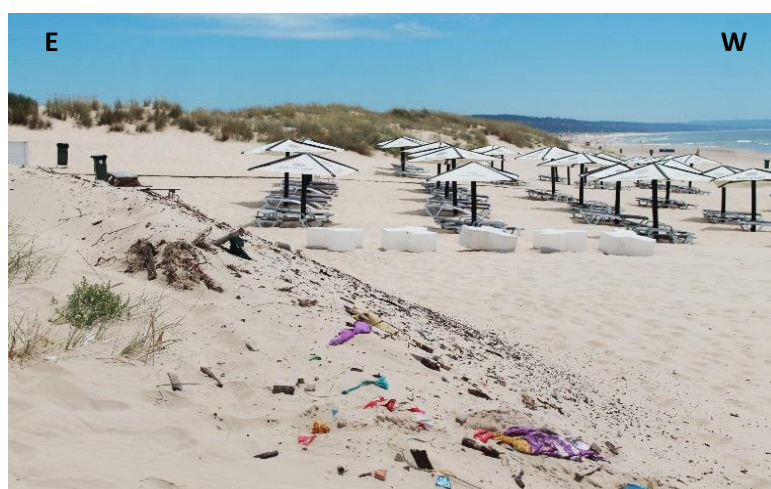
Figura 5.23 - Região sul da duna da Praia da Mata, com lixo na base da vertente barlavento.

O pisoteio desordenado ganhou maior expressão com a construção do restaurante bar Unik numa região deprimida do cordão dunar, correspondente a um *blowout*, localizado umas centenas de metros a sul do acesso principal, sensivelmente a meio do comprimento do cordão dunar estudado. O acesso a este bar fazia-se quer pelo tardo da duna (depois de um percurso ao longo da linha do comboio *Transpraia*), quer por um passadiço assente sobre a duna (visível na Figura 5.22) a partir do qual os pedestres podiam descer para o areal da praia. Este bar foi removido após o verão de 2016, na sequência de um incêndio (cf. *cm-jornal.pt*, 2019), que ali deixou alguns vestígios (escombros, lixo) ainda hoje visíveis no terreno (Figura 5.23).

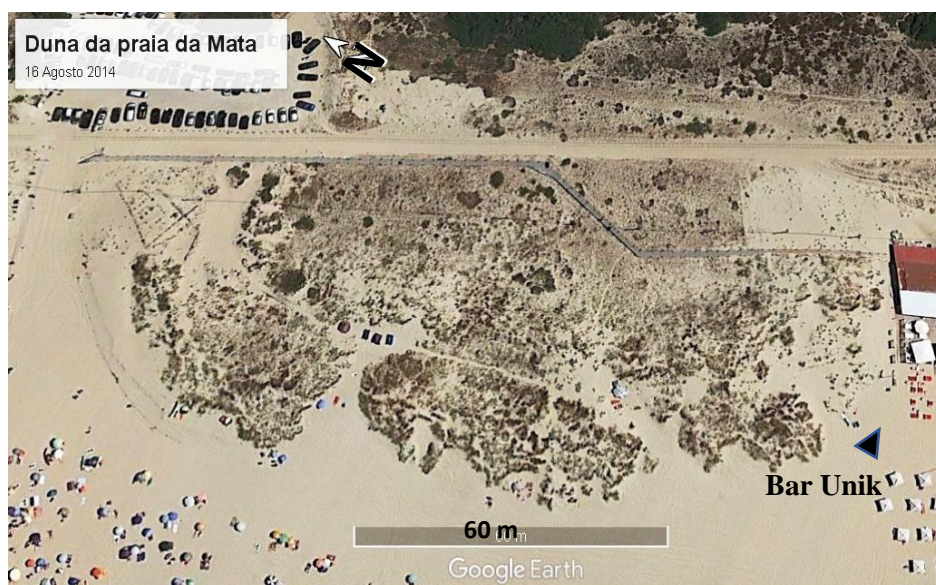
A primeira fase desta intervenção é observável nas imagens satélite de 2014 (Figura 5.24), onde é visível um alinhamento (cordão de limitação) contornando a base da duna, e, um reticulado na região menos vegetada, a norte, próxima do parque estacionamento, que corresponde às primeiras estruturas de retenção de areia ali instaladas. Também o antigo passadiço de acesso foi relocado.

Figura 5.24 - Imagem satélite GoogleEarth® de 18 de agosto de 2014.

A pressão antrópica sobre a duna levou a uma intervenção de restauro no âmbito Projeto-piloto Agenda 21 do concelho de Almada, iniciada em 2012. Esta intervenção consistiu na colocação de estruturas de retenção de areia (paliçadas de vime), vedações para delimitação da área de intervenção e inibição do atravessamento, bem como plantação de cerca de 1600 propágulos vegetativos de *Ammophila arenaria*.
